**Bâtiment et cheminement au droit du barrage de
Descartes dans le lit de la Creuse**

-
- ✓ **INSPECTION D'APPUI, D'OUVRAGE EN SITE IMMERGE**
 - ✓ **CENTRALE HYDRAULIQUE DE DESCARTES, USINE DÉSINFECTÉE**
 - ✓ **Le 19 septembre 2011**
-

Diagnostic Structure maçonnerie (hors zones immergées)

► **Rapport de vérifications techniques**
Diagnostic Structure – rapport photographique

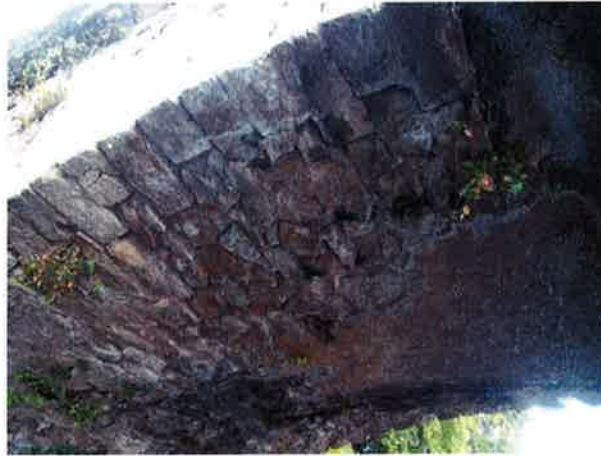
Première voûte

Enduit de l'arche dégradé à 25%. Absence de joint aux assises dénudées. Naissance d'une végétation.

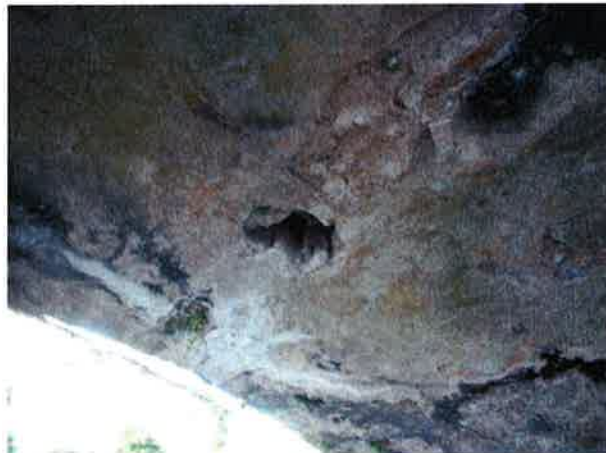
Deuxième voûte

La voûte étant particulièrement atteinte par des infiltrations d'eau, on constate l'absence d'une assise à la chaîne de la clef de voûte.

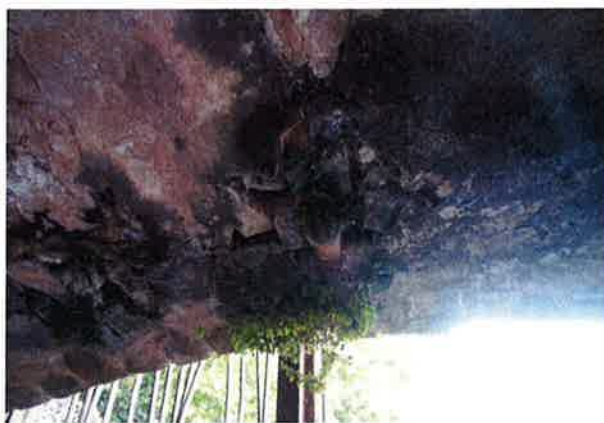
Troisième voûte

Les joints et l'enduit sont dégradés. La végétation est prise entre les assises.

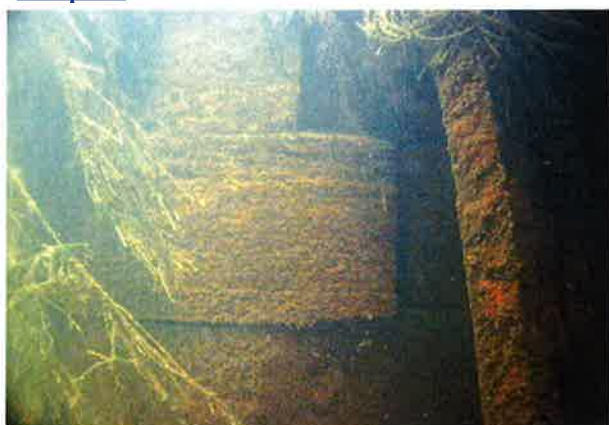
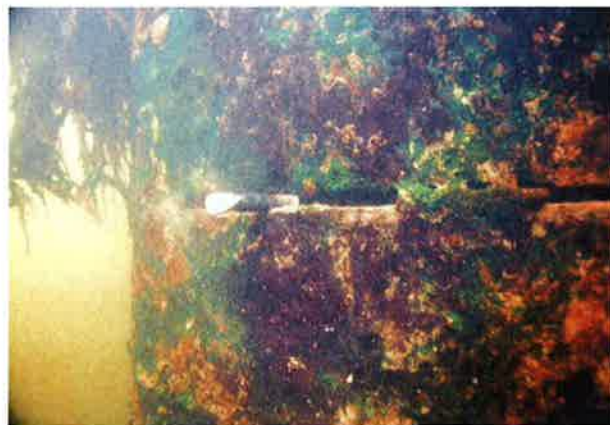
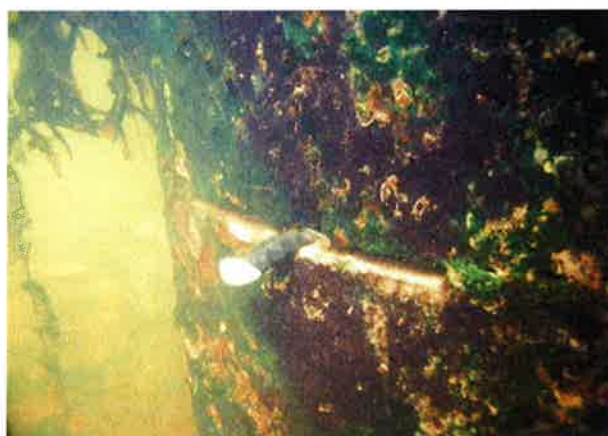
Les piles

Les deux piles présentent des désordres majeurs aux arrières et avant becs. Les joints sont dégarnis sur une profondeur de 15cm environ. Les assises sont déplacées voir même manquantes.

Compte tenu des dégradations majeures constatées, une remise en état nécessite une mise au sec de tout l'ouvrage en réalisant deux batardeaux un en amont et l'autre en aval.

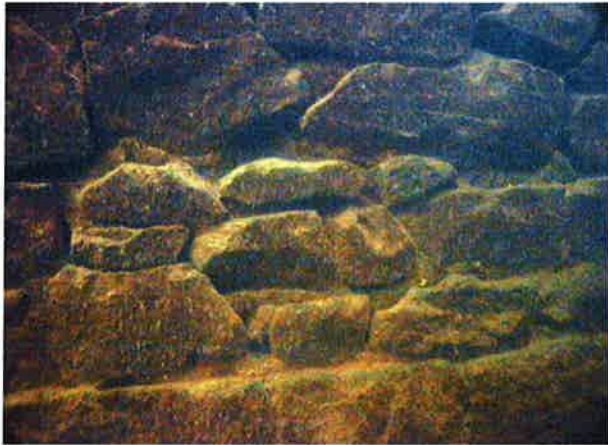
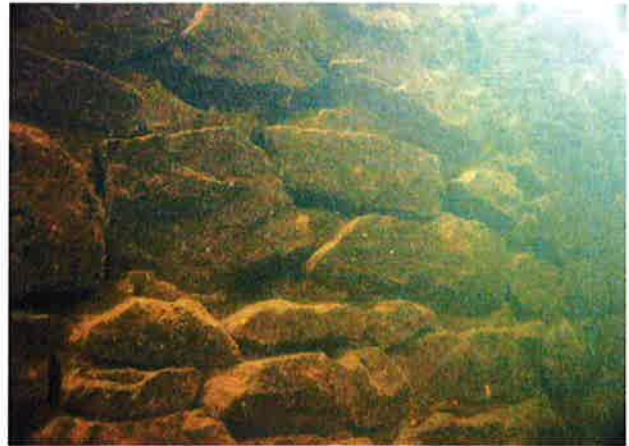
Les flancs des piles sont en pierres maçonnées, aucune pierre manquante. Les joints sont creusés mais existants.

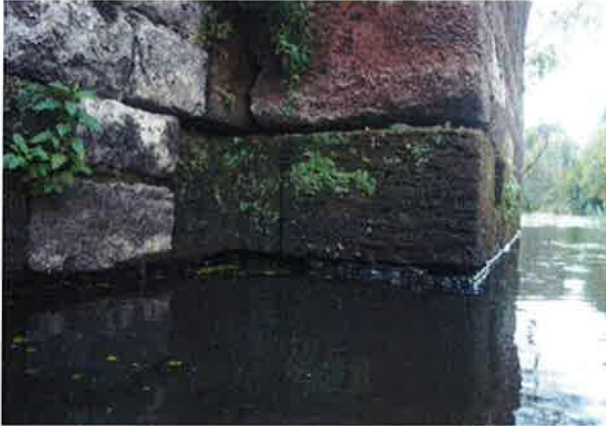
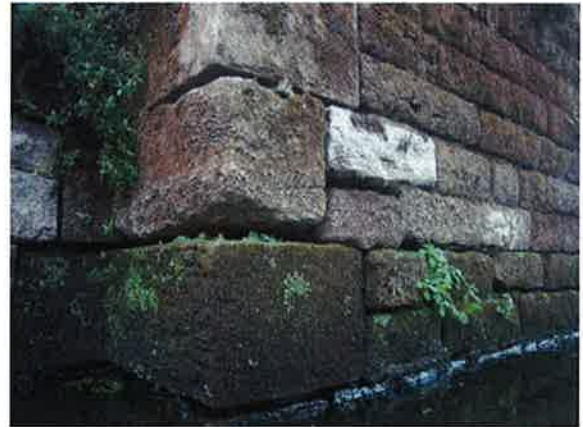
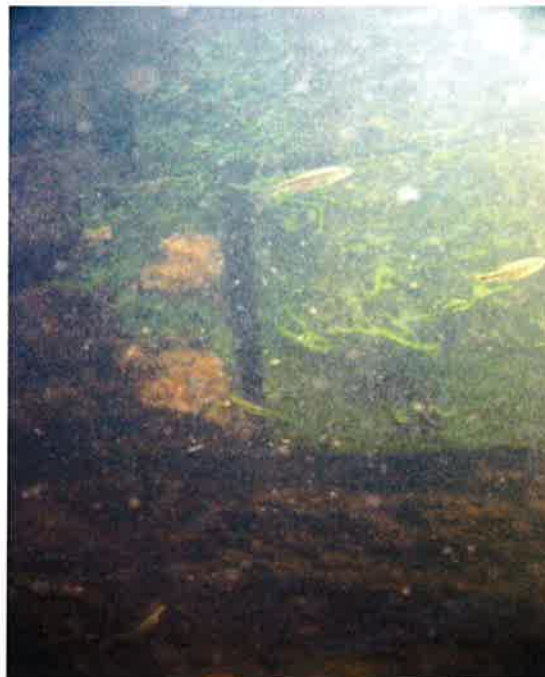
Bajoyers gauche

A la sortie du canal de fuite de la turbine n°1, de la surface jusqu'au radier, la chaîne d'angle présente des assises déplacées et l'absence de joints.

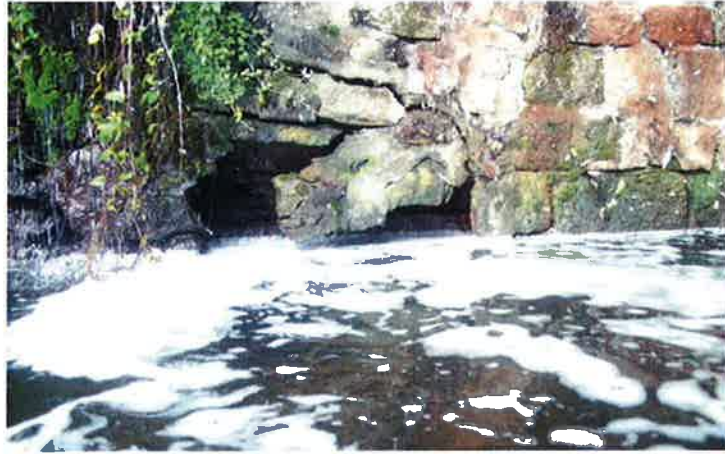
Bajoyers droite

A la sortie de la petite turbine, on constate une cavité verticale par des assises manquantes, du fond à la surface, hauteur 1,5m.

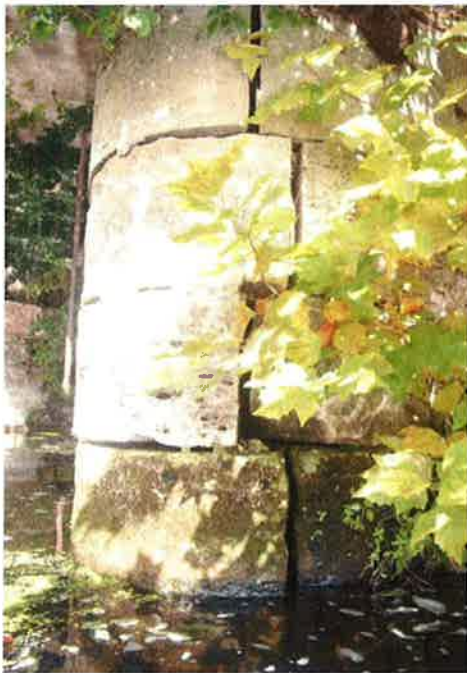
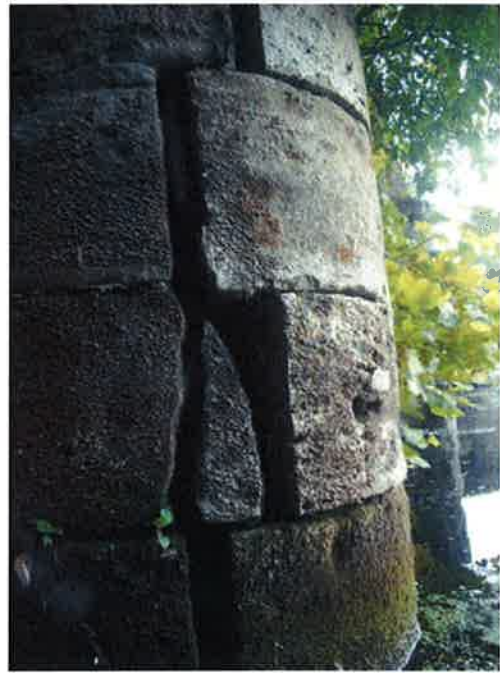
Pile 2 : l'avant bec est disloqué sur toute sa hauteur.

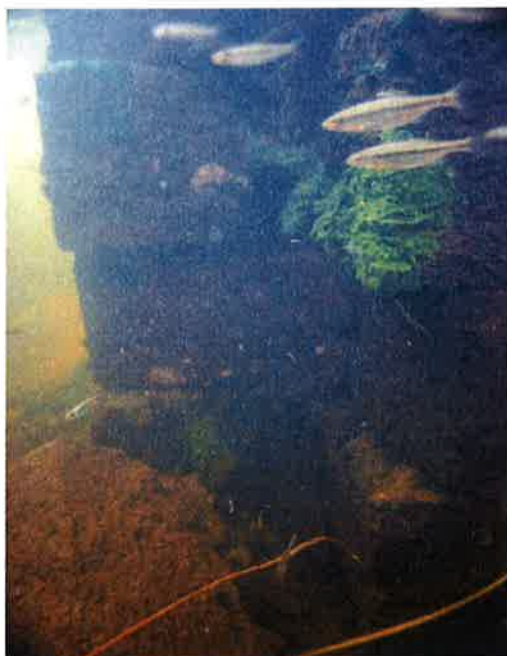
Pile 1 : A l'avant bec, des assises se sont effondrées du fond à la ligne d'eau, hauteur 1,50m.

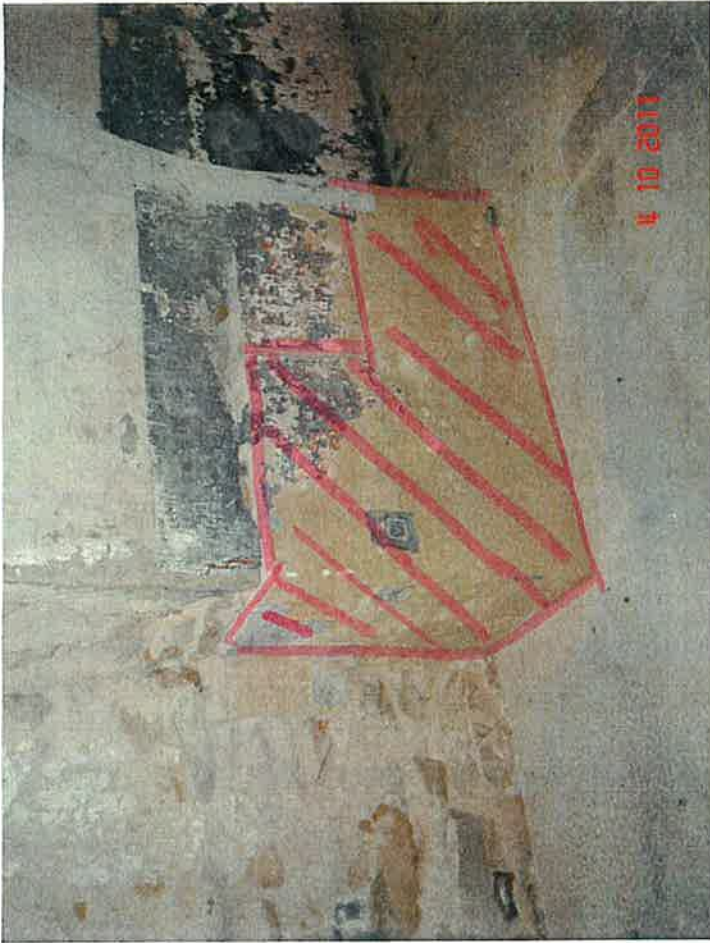
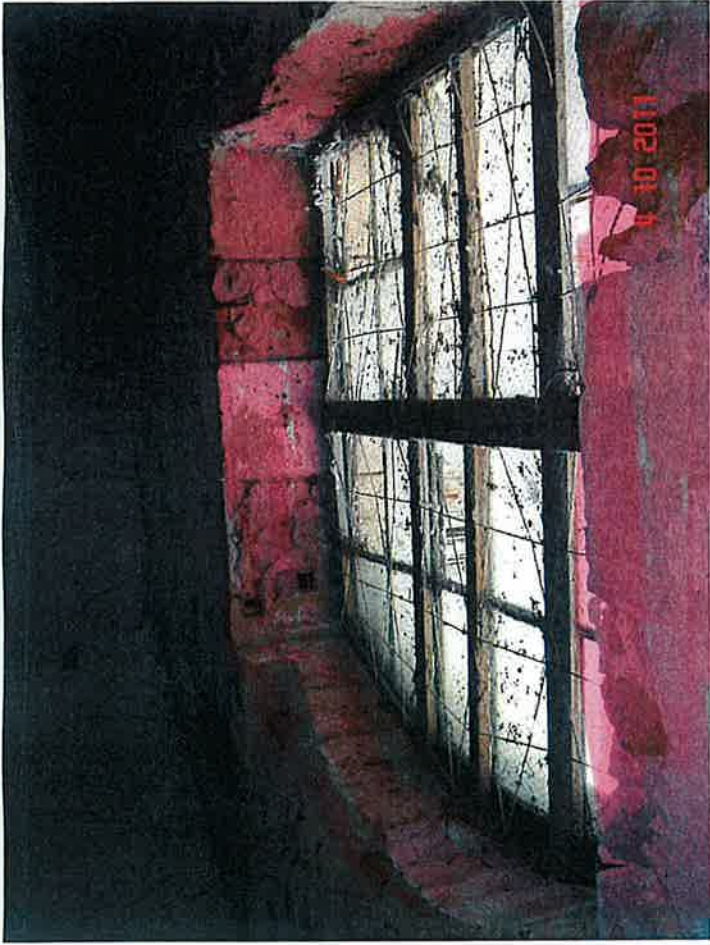
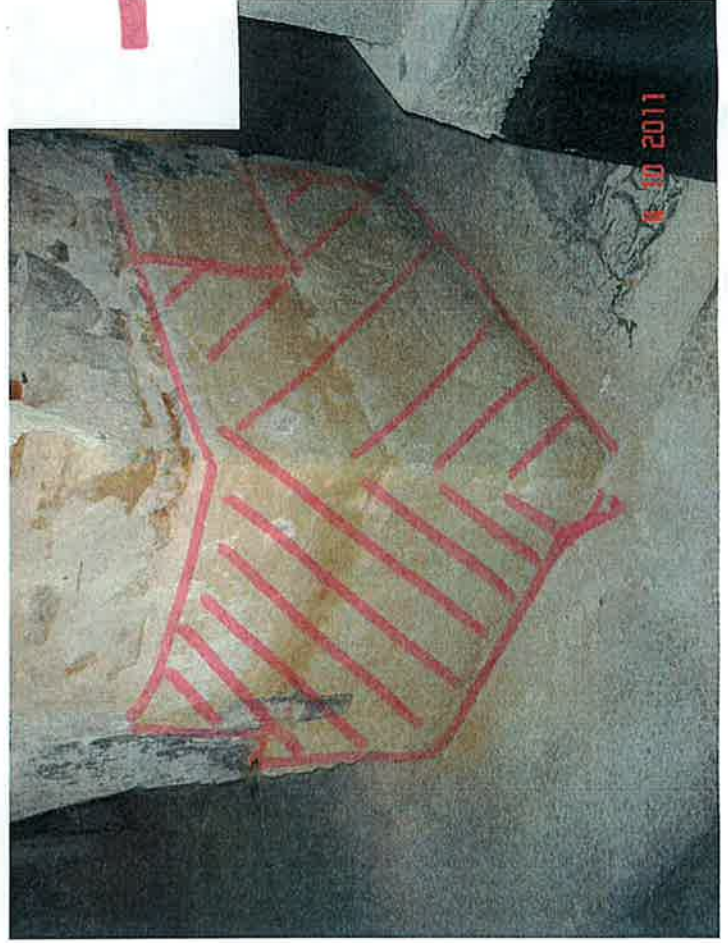
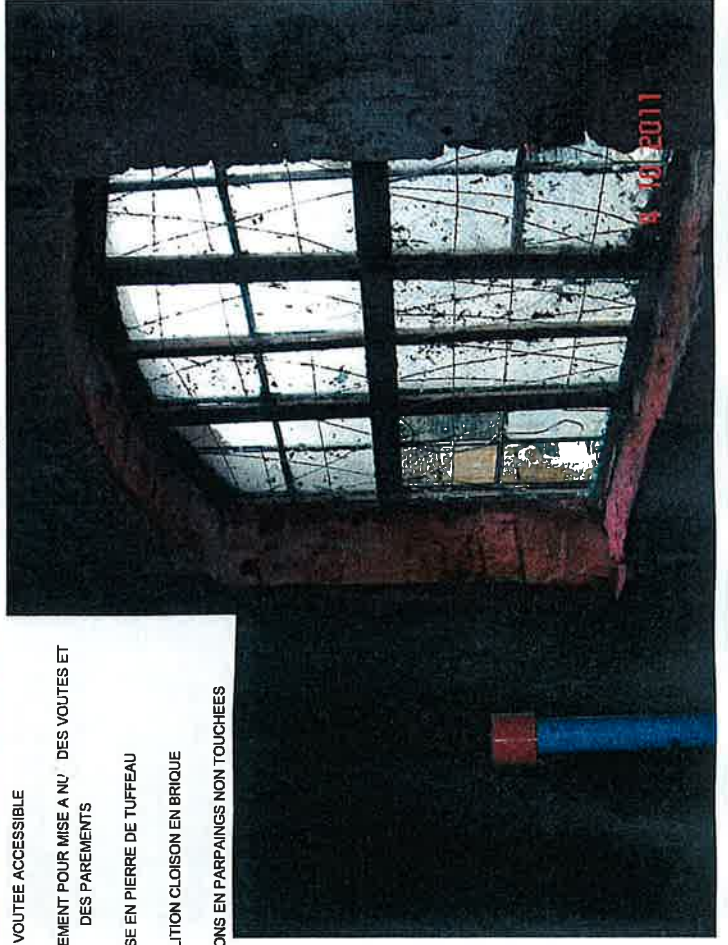
Forte dégradation des parements en pierre dans la travée Sud-Ouest de la salle

SALLE VOUTEE ACCESSIBLE
PIOCHEMENT POUR MISE A NU DES VOUTES ET
DES PAREMENTS
REPRISE EN PIERRE DE TUFFEAU
DEMOLITION CLOISON EN BRIQUE
CLOISONS EN PARPAINGS NON TOUCHEES
