**Bâtiment et cheminement au droit du barrage de
Descartes dans le lit de la Creuse**

-
- ✓ **INSPECTION D'APPUI, D'OUVRAGE EN SITE IMMERGE**
 - ✓ **CENTRALE HYDRAULIQUE DE DESCARTES, USINE DÉSINFECTÉE**
 - ✓ **Le 19 septembre 2011**
-

Diagnostic Structure maçonnerie (hors zones immergées)

► **Rapport de vérifications techniques**
Diagnostic Structure – rapport photographique

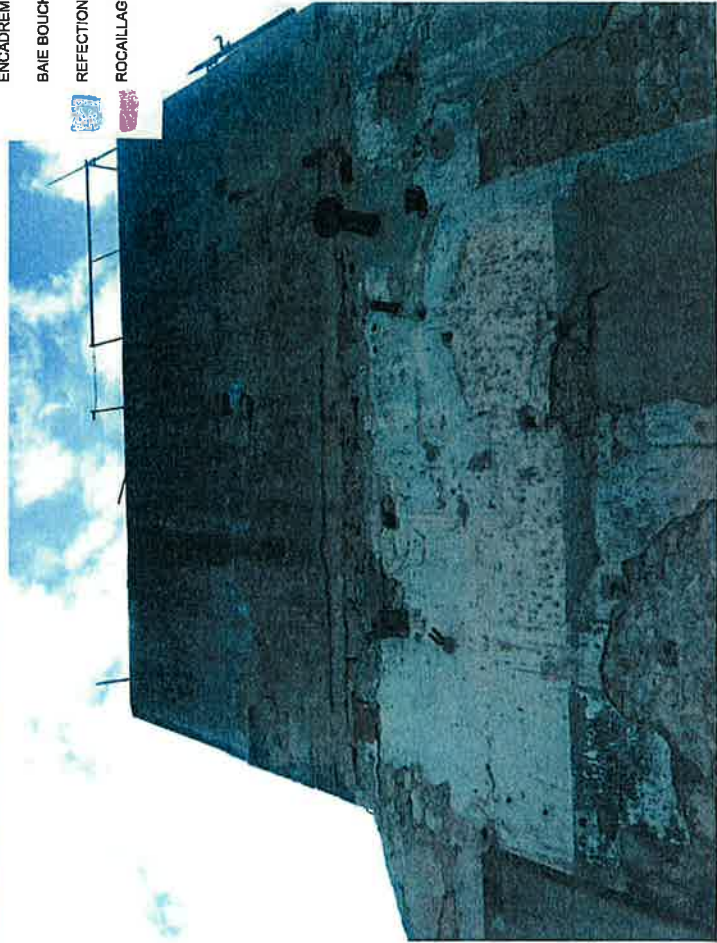
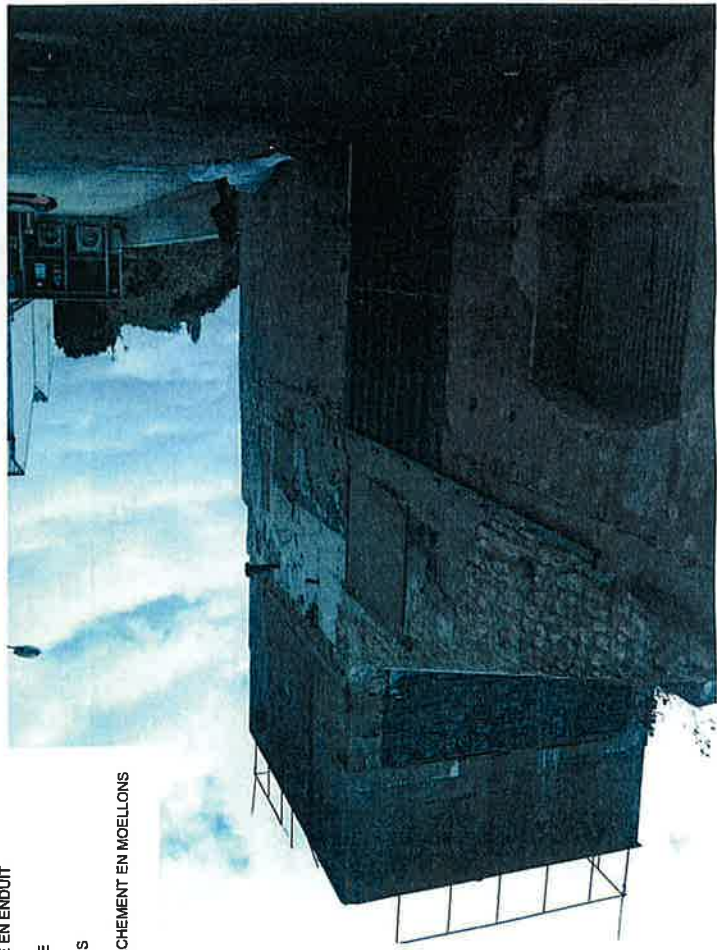
BAIE NON DEBOUCHEE

PIOCHEMENT ET REFECTION DES ENDUITS

REFECTION DES ARASES

ROCAILLAGE SUR ARRACHEMENT EN MOELLONS

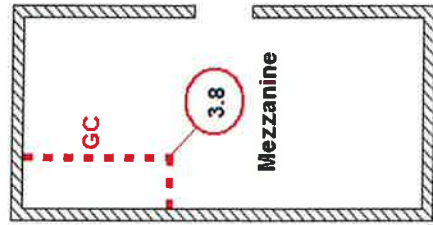
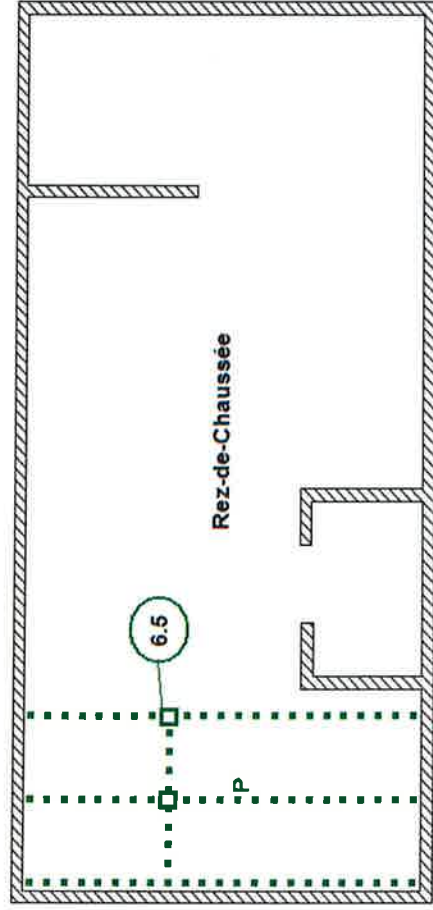
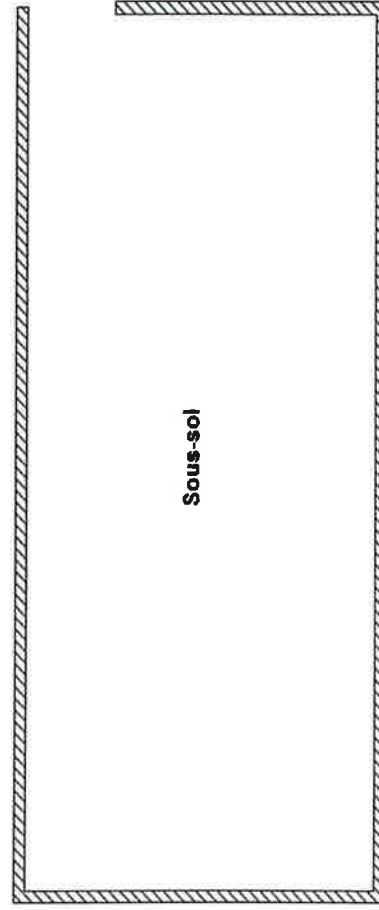
Cartographie des revêtements
et éléments contenant du plomb Avant Travaux ou
Démolition

Structure métallique (poutres et poteaux) revêtu de peinture au Plomb
	Garde Corps revêtu de peinture au Plomb
	Mesure de concentration en plomb en mg/cm²

- Informer de la nature des travaux le Médecin du Travail et le CHSCT (ou à défaut les délégués du personnel).
- Informer par écrit les salariés sur le risque plomb par la rédaction et la diffusion d'une notice de poste.
- Former les salariés (technique employée, équipements de protection, nettoyage du chantier, évacuation des déchets, entrée et sorties de la zone de travail, règles d'hygiène à respecter).

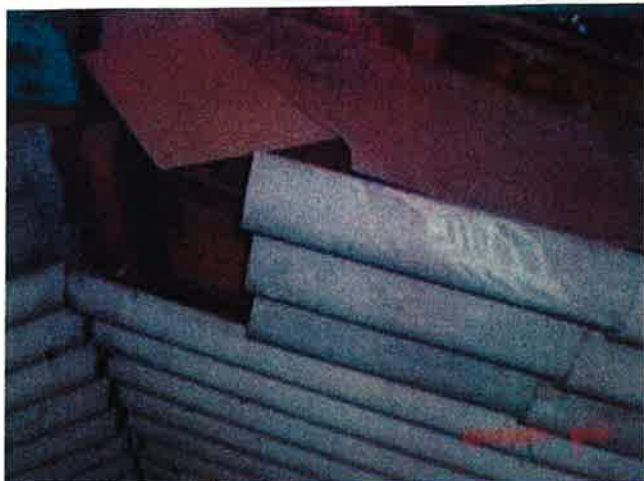
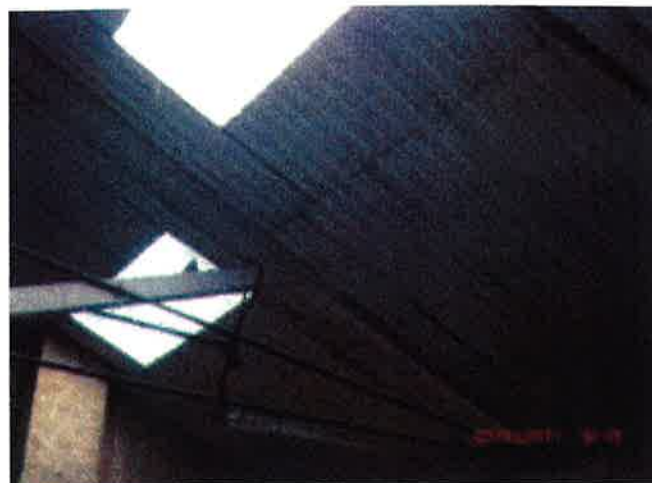
Localisation : Rez de chaussée -

Composant : Faux plafond
plaques ondulées fibro-ciment
Sous-face rampante de la couverture

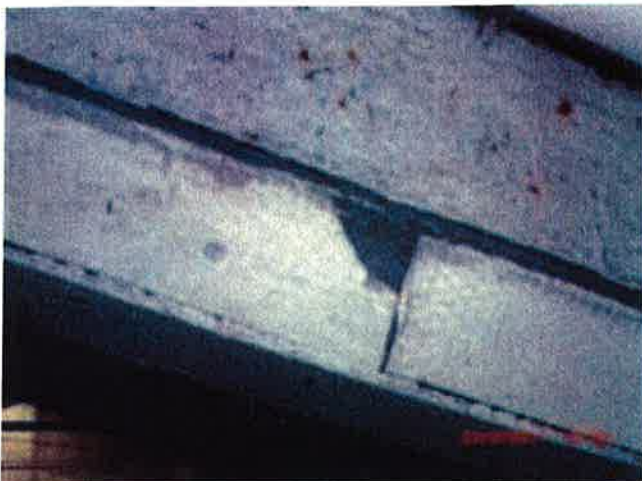
Localisation : Combles -

Composant : Entourages de poteaux
plaques fibro-ciment
Habillage du bois des 5 fermes de charpente

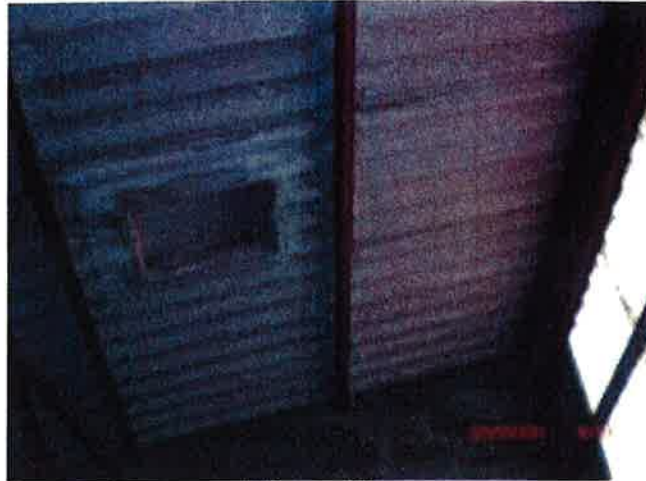
Composant : Plaques ondulées en toiture
Couverture 1 pente
apparente en sous face de la mezzanine

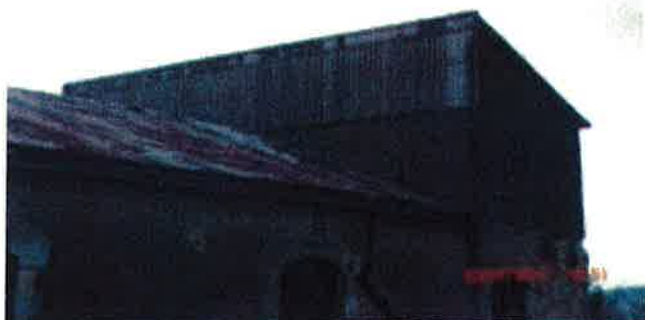
Localisation : Extérieur de l'immeuble -

Composant : Plaques ondulées et panneaux en façade
fibro-ciment
Partie surélevée 1 pente

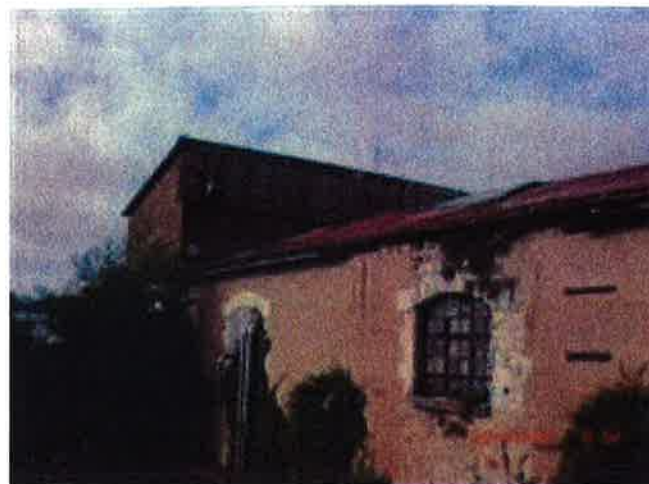
Plaques ondulées
fibro-ciment en sous face
rampante de la couverture
2 pentes
AVEC AMIANTE
